Bestuurlijk rapport

Toegankelijkheid van stemlokalen

Rekenkamer Amsterdam

10 oktober 2024

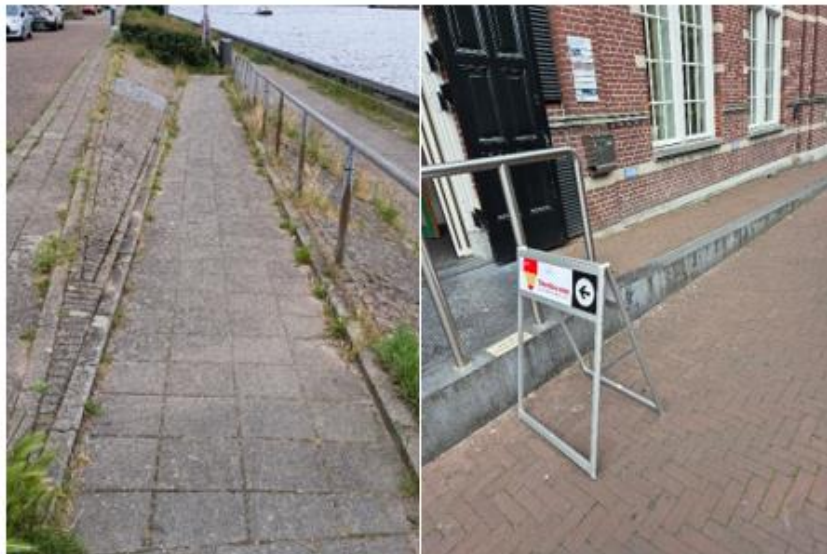
- een dusdanig smalle vernauwing dat het lastig tot onmogelijk was om daar met een rolstoel doorheen te rijden of iemand met een rolstoel veilig te passeren (16 locaties, 12% van het totaal);
- te steile overbruggingen van hoogteverschillen (15 locaties, 12% van het totaal);
- geen afrijbeveiliging op overbruggingen hoger dan 5 cm (14 locaties, 11% van het totaal);
- geen vlakke uitrustplek op overbruggingen langer dan 150 cm (11 locaties, 9% van het totaal).

Foto's: te lange en te steile overbruggingen zonder vlakke uitrustplek.

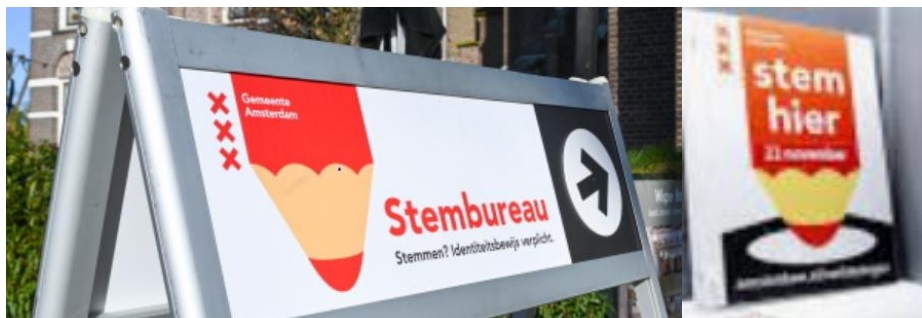
- bord op een metalen standaard, veelal op de openbare weg geplaatst;
- een standaard raam-aanduiding;
- print met tekst STEMBUREAU of STEMLOKAAL.

Foto's: standaardvormen voor aanduidingen van stemlocaties.

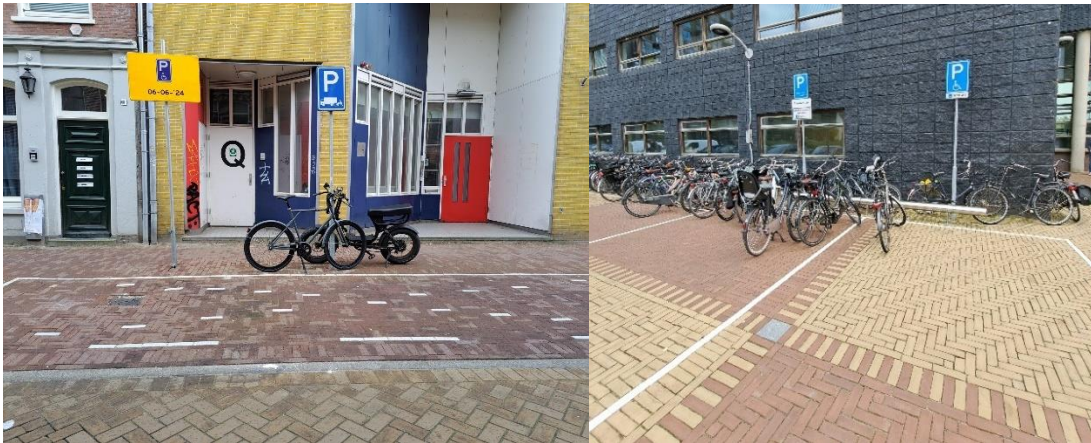
Bij 72% van de bezochte locaties konden stemmers veilig van de parkeerplaats op de stoep komen, omdat er geen hoogteverschillen waren of omdat deze correct overbrugd waren.

Foto's: juist uitgevoerde GPA's.

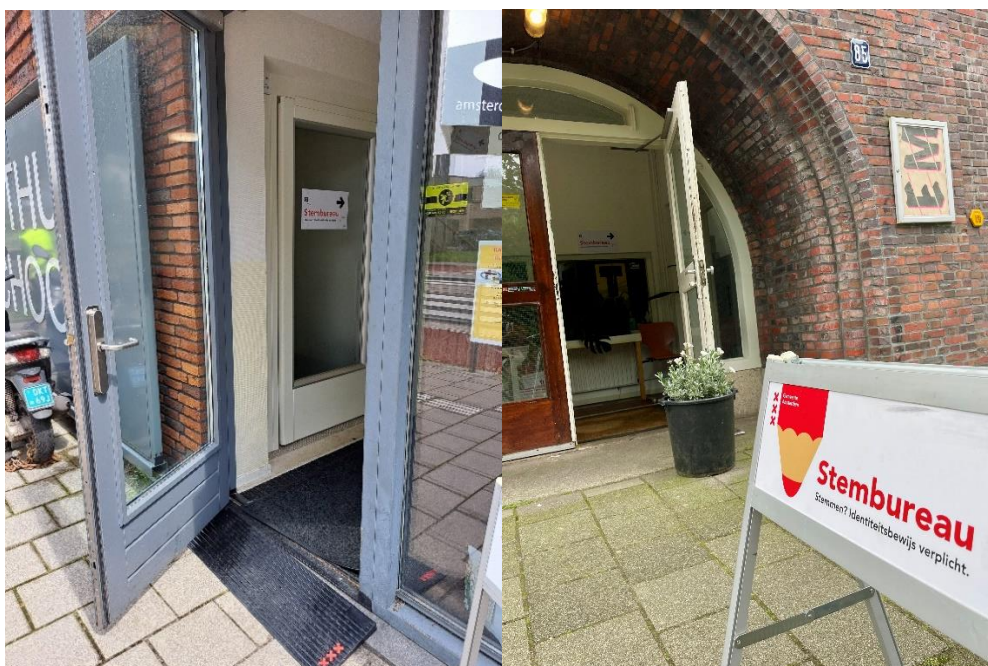
- de buitendeur was niet breed genoeg (≥ 85 cm) (17 locaties, 13% van het totaal);
- de openingshoek van de deur was minder dan 90 graden, en het ging niet om een draaideur (9 locaties, 7% van het totaal);
- er is een handbediende deur die niet met twee vingers kon worden opgeduwd of getrokken (4 van de 9 locaties met een handbediende deur, 3% van het totaal).

Foto's: knelpunten bij de buitendeur.

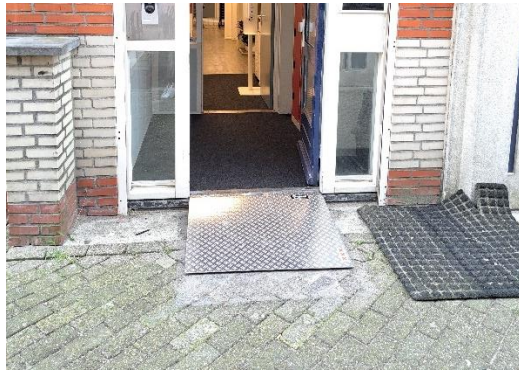
In 69% van de locaties (n = 89) waren er geen obstakels bij de buitendeur (drempels die niet of niet goed waren overbrugd, roosters met de grote gaten). De onderstaande foto geeft een voorbeeld van een buitendeur zonder obstakels.

Foto: buitendeur zonder obstakels.

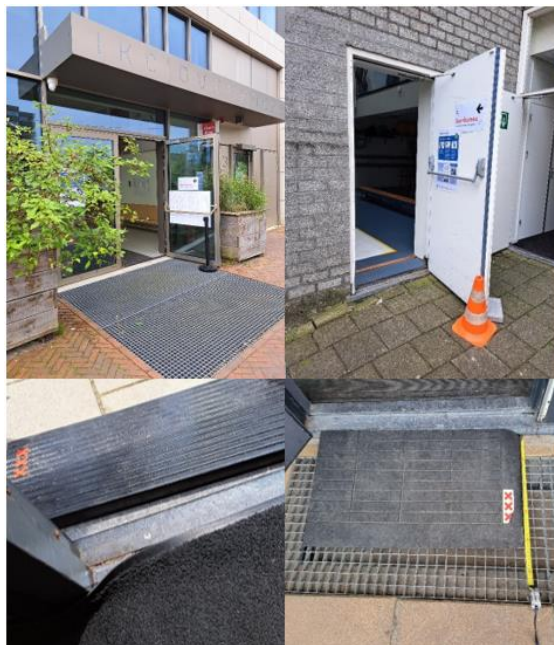
- van de buitendeuren met een drempel hoger dan 2 cm (51 locaties) was de drempel in 31 gevallen niet goed overbrugd (24% van het totaal);^{xxix}
- het rooster of de rubbermat bij de buitendeur was niet afgedekt terwijl dat wel had gemoeten (12 locaties, 9% van het totaal). Of het was niet afgedekt met stevig, weersbestendig en goed verankerd materiaal (2 locaties, 2% van het totaal).^{xxx}

Zie onderstaande foto's voor voorbeelden van de voorgenoemde obstakels. Al deze gevallen kunnen gevaarlijke situaties opleveren en/of ervoor zorgen dat een kiezer in een rolstoel, scootmobiel of met een rollator niet zelfstandig naar binnen kan. Niet-afgedekte roosters kunnen met name gevaarlijk zijn voor mensen die met een wandelstok lopen, omdat de stok hierin kan blijven vastzitten.

Foto's: voorbeelden van obstakels bij buitendeur.

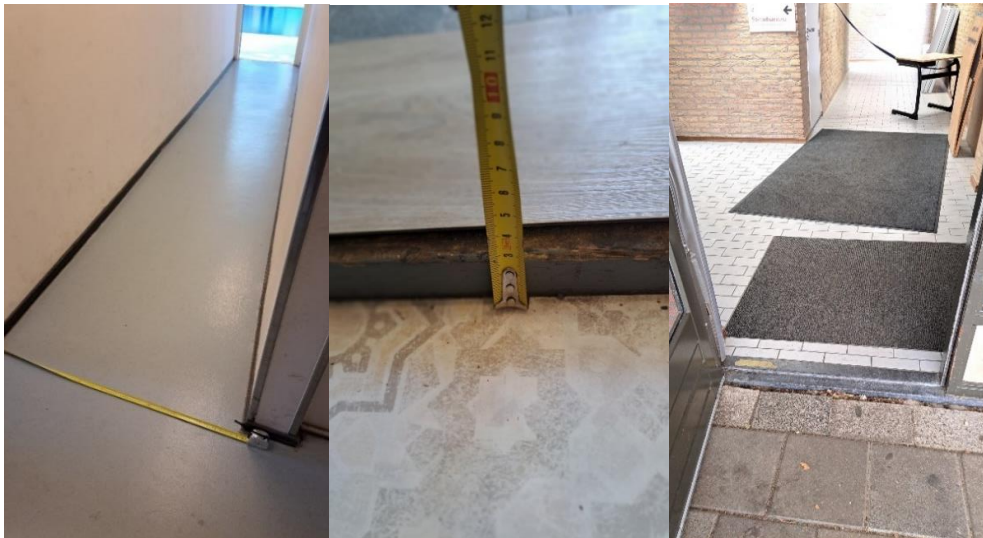
- een deel van de route binnen was zodanig smal dat het lastig tot onmogelijk was om daar met een rolstoel veilig te passeren (twaalf locaties, 9% van het totaal);
- bij hoogteverschillen op de route voldeed de aangebrachte hellingbaan niet aan de daaraan gestelde criteria (drie locaties, 2% van het totaal^{xxxii}) of was er geen overbrugging van het hoogteverschil (twee locaties, 2% van het totaal).
- andere obstakels die we tegenkwamen op de route binnen, waren losliggende kleden, matten en tafels die in de weg stonden.

Foto's: knelpunten op de route binnen.

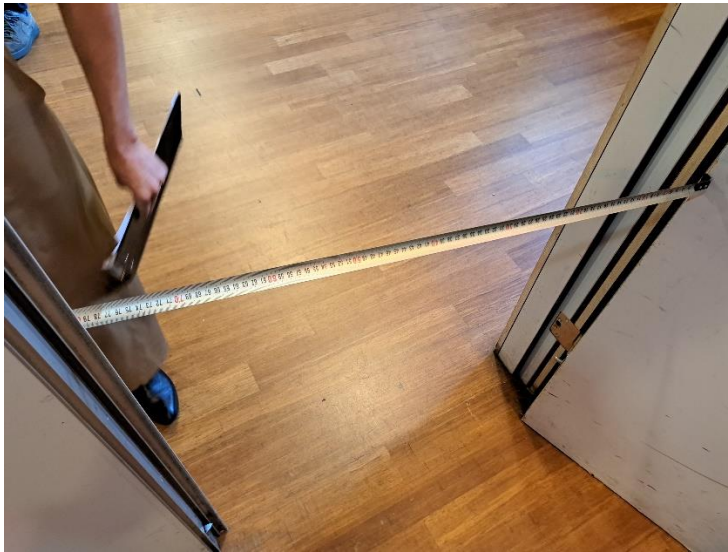
- deur was te smal (elf locaties, 9% van het totaal; zie foto);
- openingshoek was te klein om doorheen te kunnen met een rolstoel (zeven locaties, 5% van het totaal);
- te hoge drempel die niet goed overbrugd was (vijf locaties, 4% van het totaal);
- obstakels bij handbediende deuren: te krappe opstelruimte (twee locaties, 2% van het totaal) en te zware deur (één locatie, 1% van het totaal).

Foto: voorbeeld van te smalle deur naar de stemruimte.

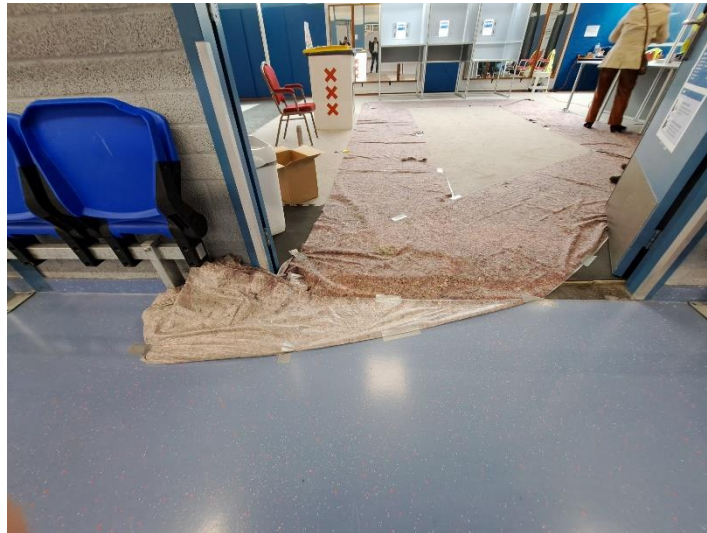
- hoogteverschillen of obstakels zoals losliggende kabels en vloerkleden (zeventien locaties, 13% van het totaal);
- niet-deugdelijk afgeplakte vloerbescherming (vijftien locaties, 12% van het totaal; zie foto);
- onvoldoende brede vrije doorgangruimte (vijftien locaties, 12% van het totaal).

Foto: voorbeeld van niet-deugdelijke vloerbescherming.

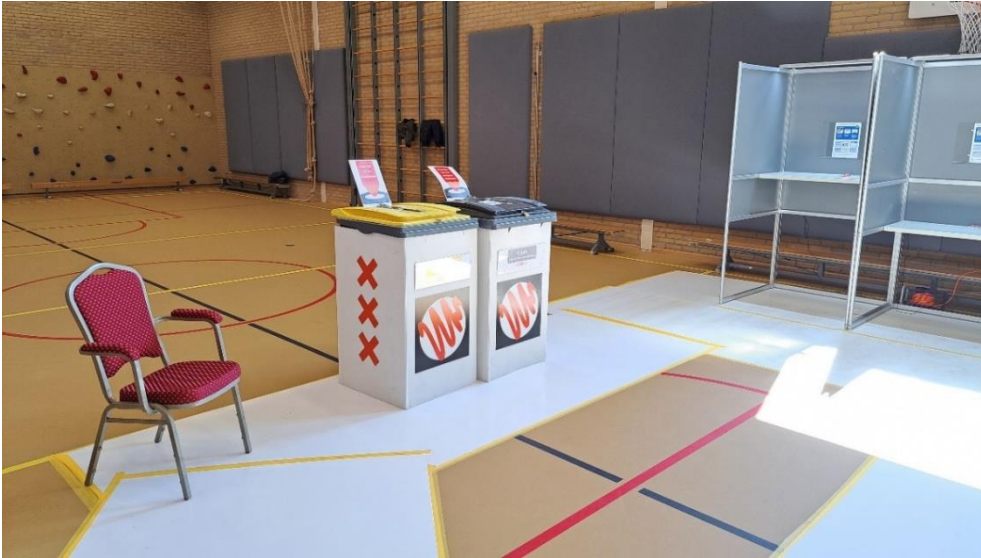
Foto: voorbeeld van goed ingerichte stemruimte.

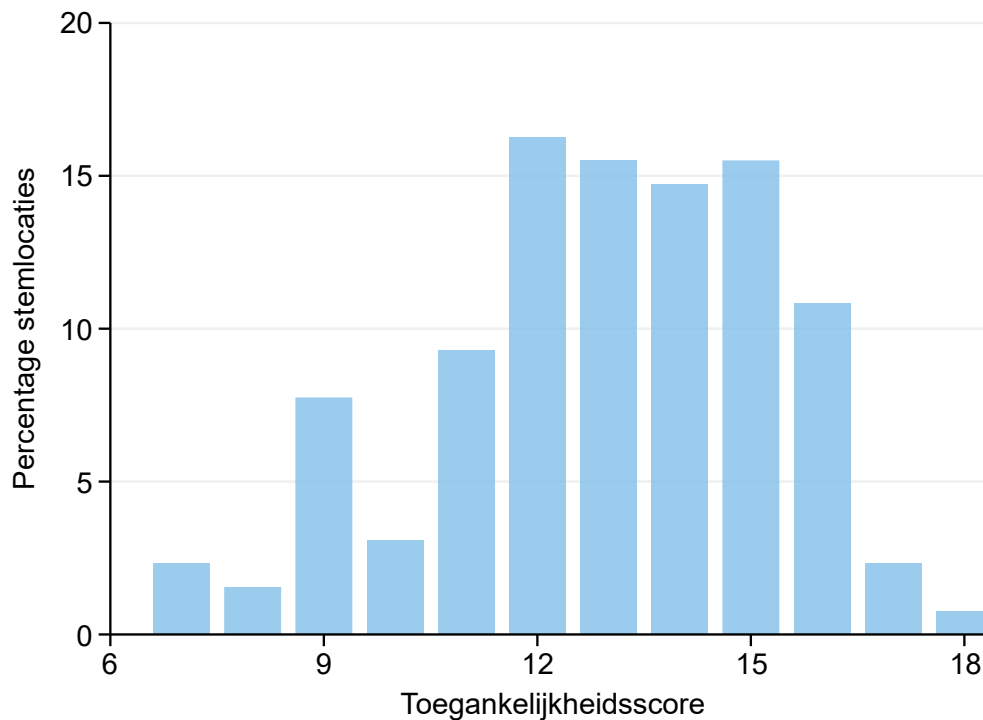
Figuur 14.1 - Totaalscore op toegankelijkheid onder A-locaties

De totale score vertelt ons dat de gemiddelde stemlocatie – mits die als toegankelijk is aangemerkt – voldeed aan de meeste criteria. Bij elkaar schetsen de twee metingen van toegankelijkheid dus het volgende beeld: de meeste A-locaties voldeden aan een groot deel van de criteria van toegankelijkheid, maar slechts een beperkt aantal locaties voldeed aan alle cruciale criteria.
